OPIS WYNIKÓW PROCESU PLAZMOWEGO NA DOSTARCZONYCH PRÓBKACH

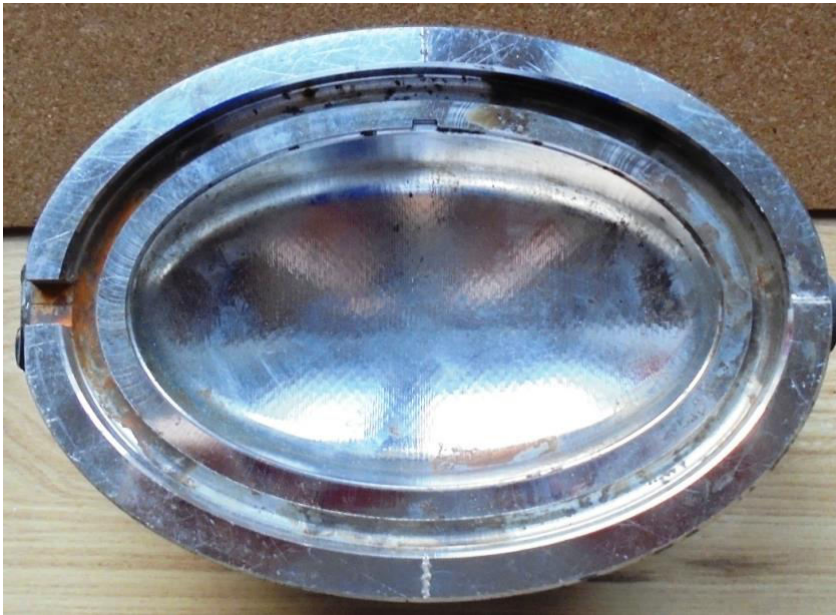
PRZED

Zadaniem było usunięcie powłoki chromowej, która uległa zużyciu w trakcie jej eksploatacji.

Powłoka nałożona została metodą galwaniczną (mikrotwardość oraz chropowatość nie znana).

Uzyskana powierzchnia nie była poddawana dalszym zabiegom. „Plamka” widoczna na detalu była również wcześniej na dostarczonej próbce, prawdopodobnie jest to efekt korozji lub błędu materiału.

Forma została umieszczona w wannie wypełnionej dobranym do tego procesu elektrolitem o określonym składzie chemicznym a następnie poprzez sekwencyjne sterowanie warunkami prądowo – napięciowymi, proces usunął warstwę chromu w czasie około 12 minut.

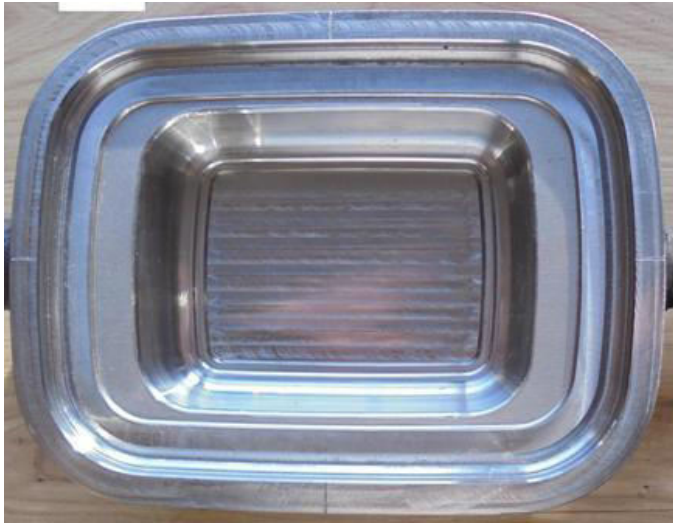
PRZED

Zadaniem było usunięcie wyraźnych śladów po obróbce mechanicznej widocznych na „dnie” formy. Również, po dobraniu warunków procesu, przeprowadzono proces, który pozwolił na usunięcie śladów po obróbce frezarką. Proces trwał kilkanaście minut.
